## COMUNE DI SAN LORENZELLO (BN)

**Oggetto:** PSR CAMPANIA 2014 – 2020 - MISURA 19 –Sviluppo locale di tipo partecipativo – LEADER - Sottomisura 19.2 - Tipologia di intervento 19.2.1 “Strategia di Sviluppo Locale” - Misura 7 - Tipologia di intervento 7.4.1 “Investimenti per l’introduzione, il miglioramento, l’espansione di servizi di base per la popolazione rurale”.

**Intervento:** “Ristrutturazione e adeguamento di un fabbricato di proprietà comunale sito in Via P.P. Fusco da destinare a Centro Socio-Culturale”. **CUP: C79E20000150006 - CIG: Z343AFABF2**

## DOCUMENTAZIONE FOTOGRAFICA DURANTE E POST LAVORI

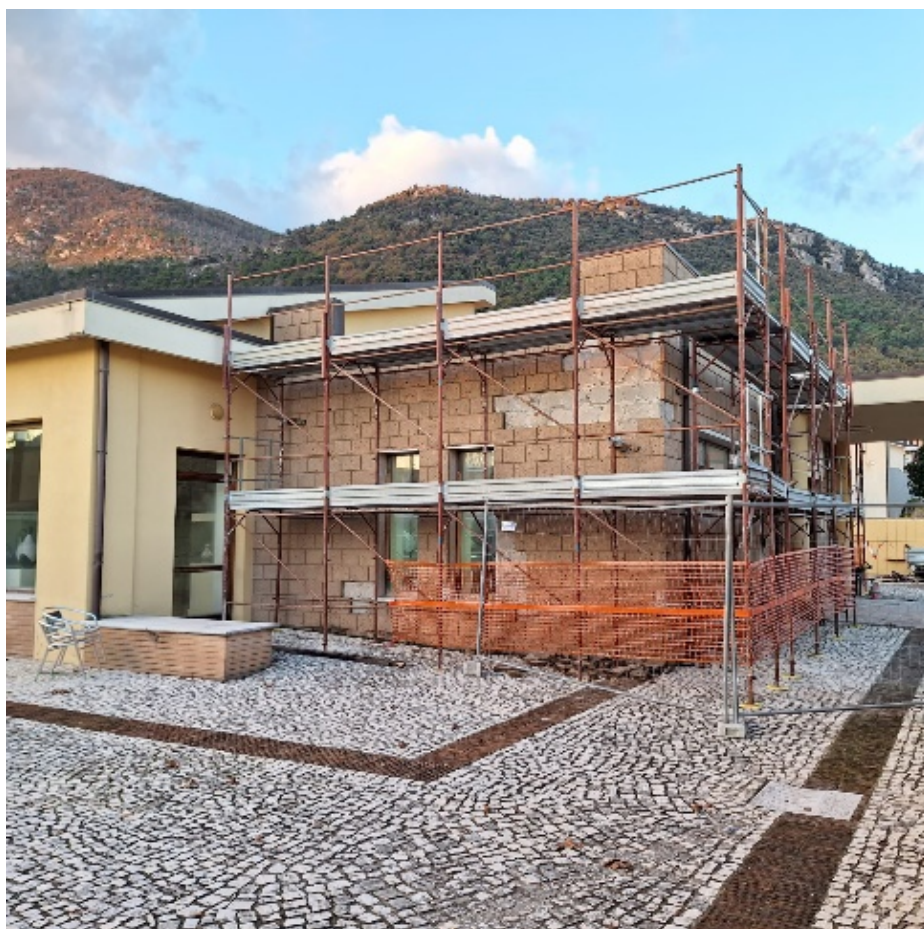
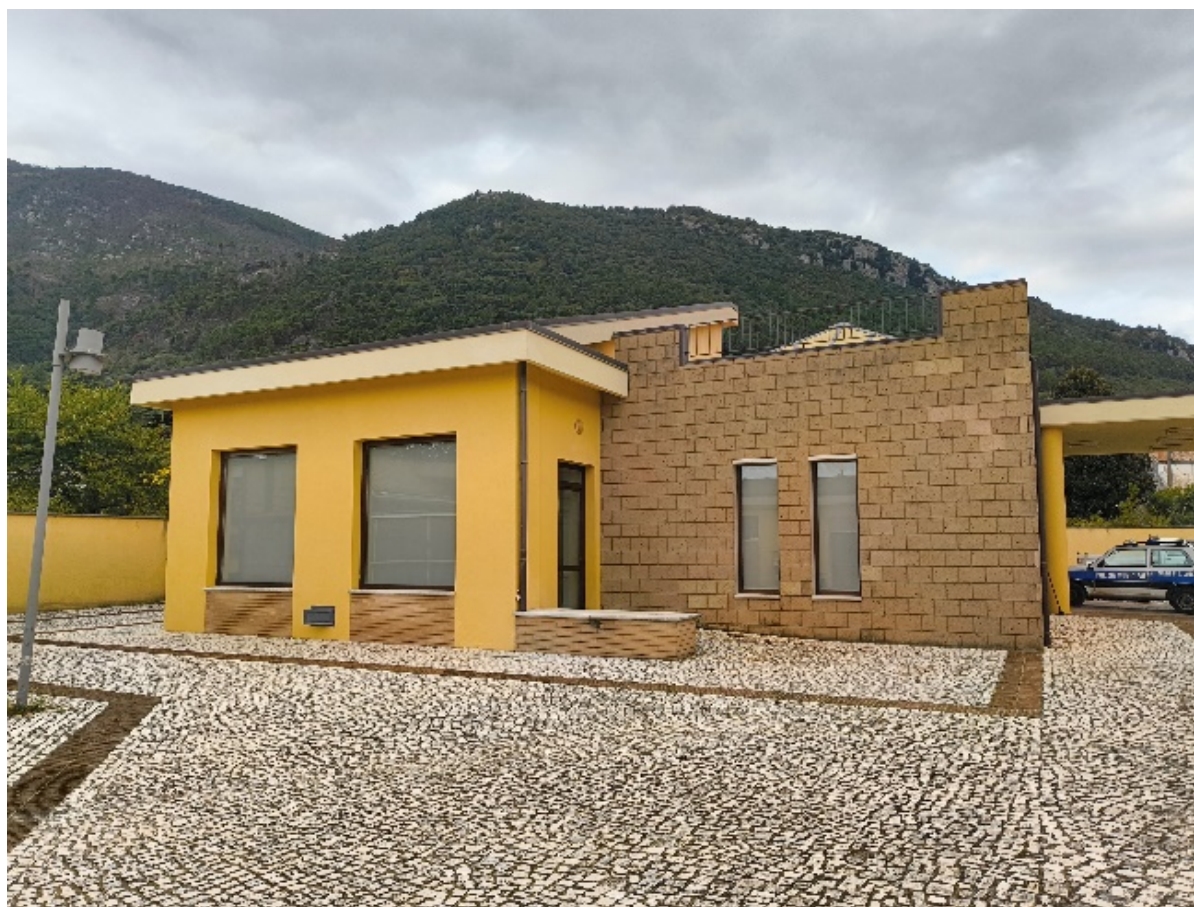
- **Risanamento delle pareti esterne**, previa installazione del ponteggio, mediante smontaggio e rimontaggio delle lastre di tufo di rivestimento con sostituzione degli elementi deteriorati; durante le fasi di rimozione delle lastre si è notato che il distacco delle stesse è stato causato dall’utilizzo di collante cementizio non idoneo, per cui si è provveduto a riposizionarle attraverso incollaggio con collante idoneo;

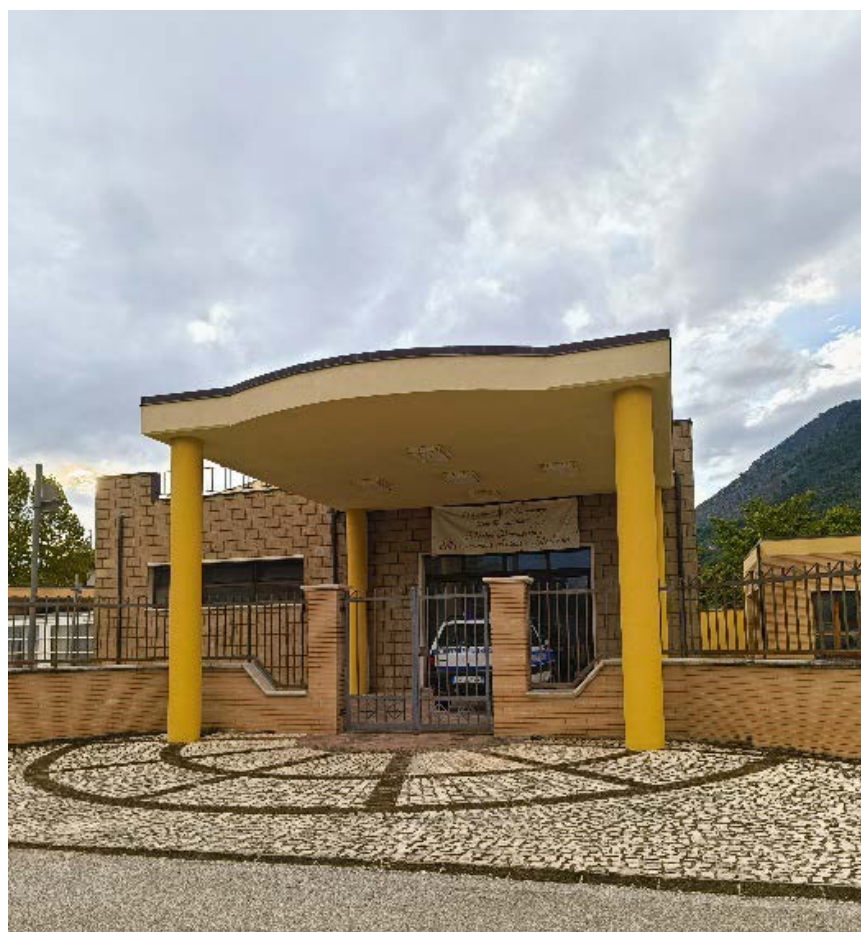
Il risanamento ha riguardato anche la tinteggiatura delle pareti esterne comprensive del porticato di ingresso.

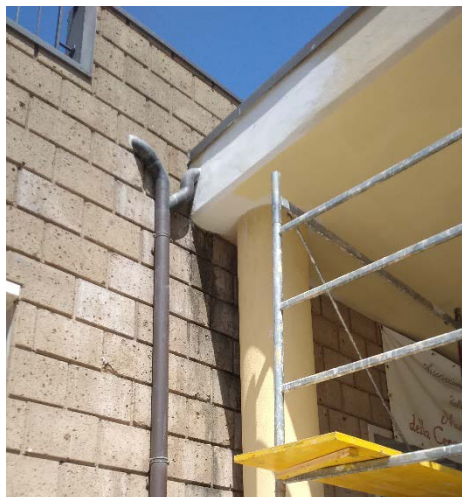
Si è inoltre provveduto all'impermeabilizzazione attraverso guaina degli imbocchi delle pluviali, il cui cattivo stato di conservazione causava infiltrazioni sia all'esterno che all'interno del fabbricato;

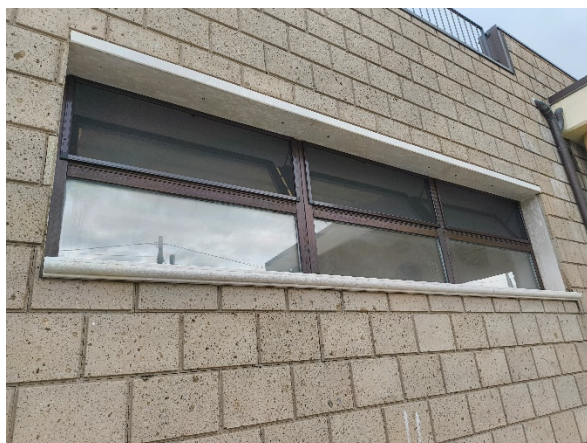
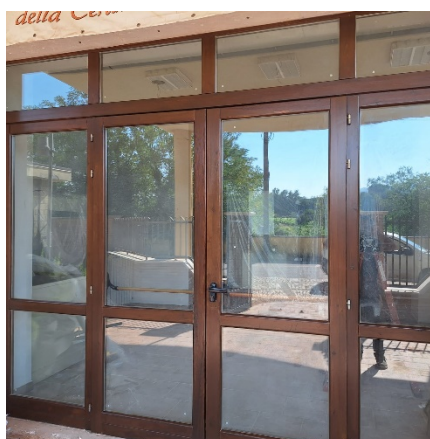
- **Riparazione infissi** attraverso sverniciatura, verniciatura, sigillatura attraverso silicone e sostituzione degli elementi non più funzionali. L'intervento ha inoltre interessato l'installazione di zanzariere sulle finestre ad apertura vasistas nella sala lettura per permettere una maggiore areazione dei locali durante le ore di non utilizzo dello stesso.

Si è notato infatti che le cattive condizioni in cui versava l'immobile erano determinate principalmente dalla cattiva aerazione dei locali e dall'effetto serra che si verificava a causa delle grandi superfici vetrate esistenti che ha determinato fenomeni di condensa e muffa alle pareti.

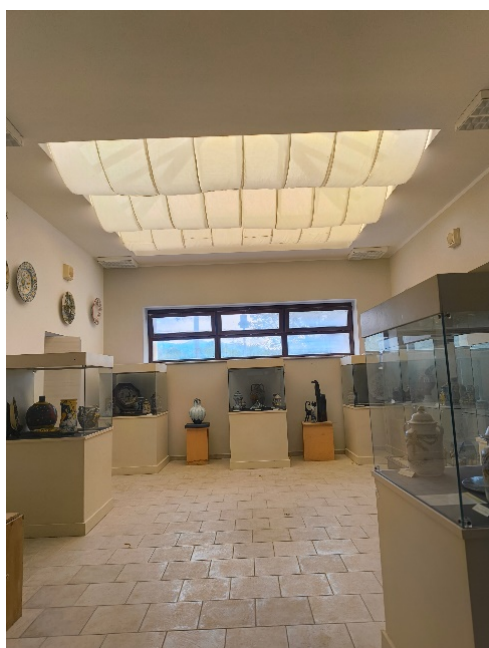
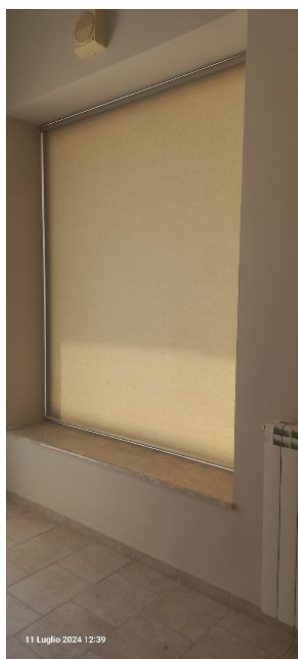
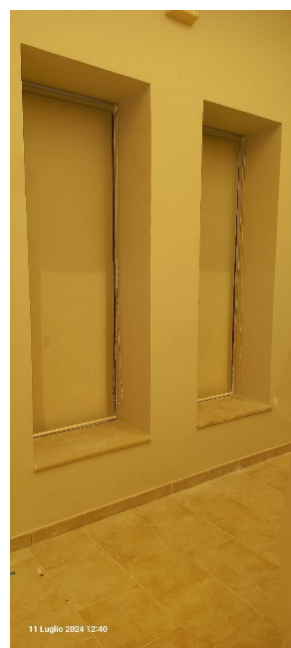
- **Inserimento di filtri** e di sistemi per l'ombreggiamento degli ambienti durante i mesi estivi per migliorare la classe energetica ed evitare il surriscaldamento estivo e quindi il conseguente impiego di fonti di raffrescamento attivo e la conseguente formazione di muffa e condensa sulle pareti;

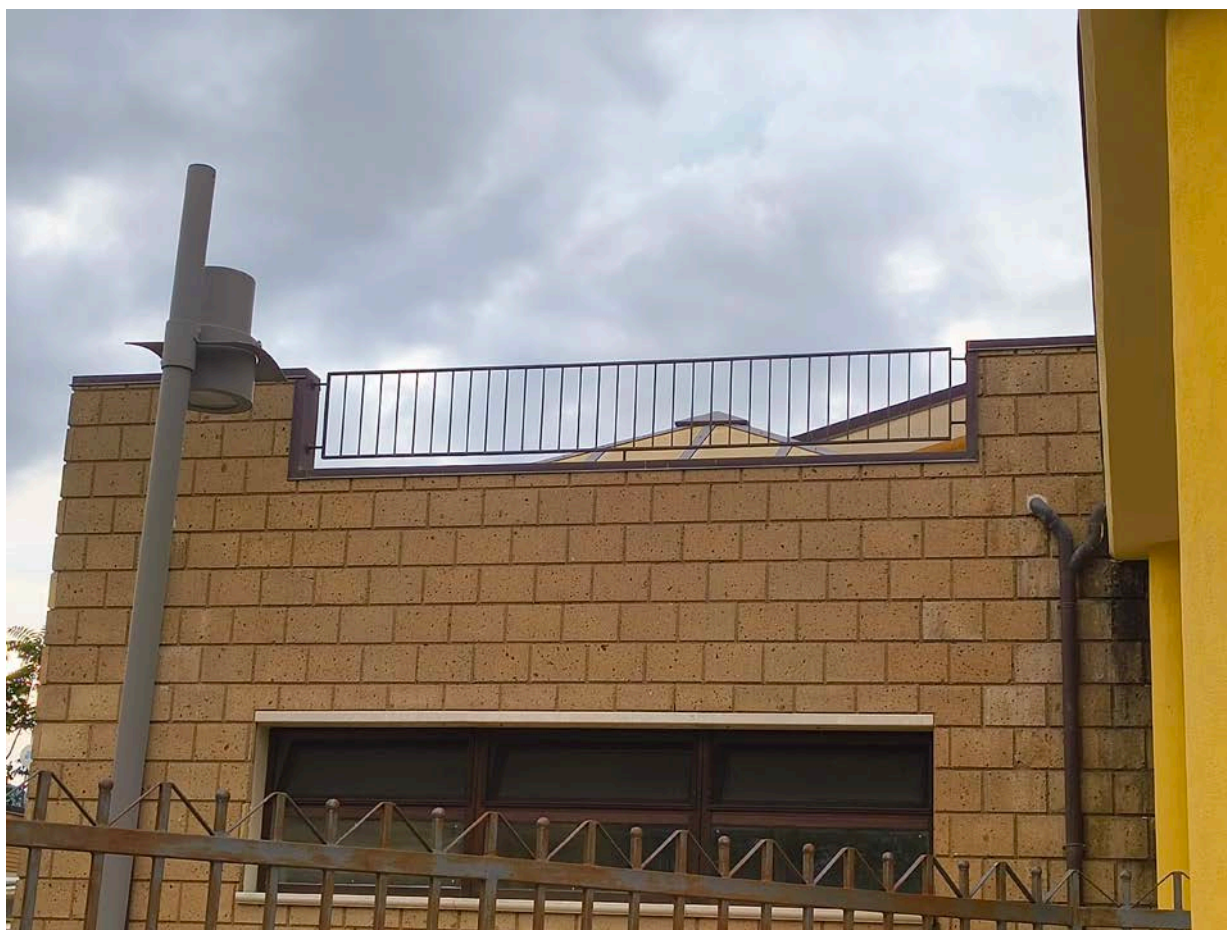
- **Messa in sicurezza del terrazzo mediante realizzazione di ringhiera in ferro;**

E' stata posizionata una ringhiera in ferro sul parapetto del terrazzo esistente per il raggiungimento dell'idonea altezza anticaduta.

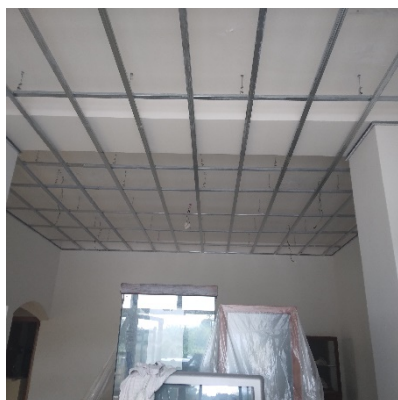
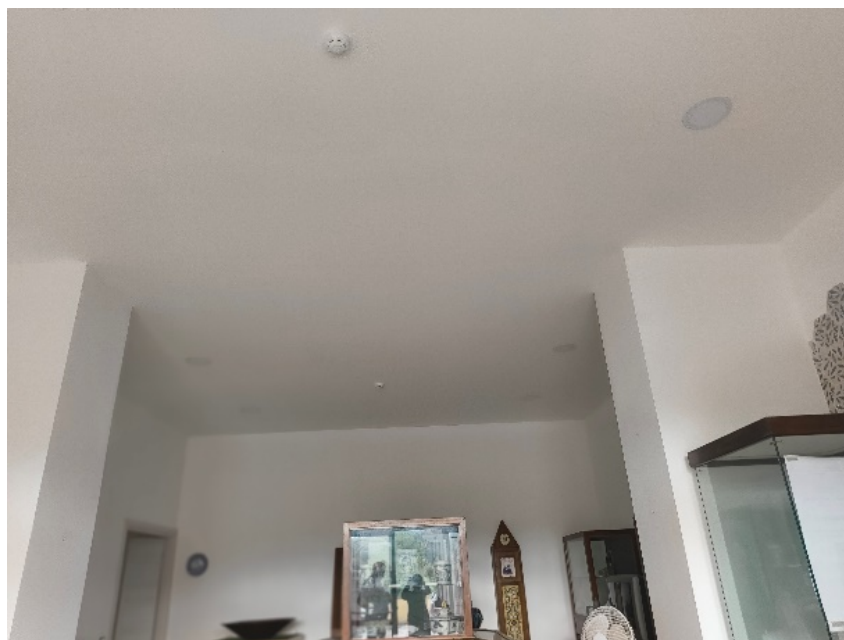
- **Realizzazione di una controsoffittatura** nell'area di ingresso e nei corridoi/disimpegni adiacenti con inserimento di punti luce LED;

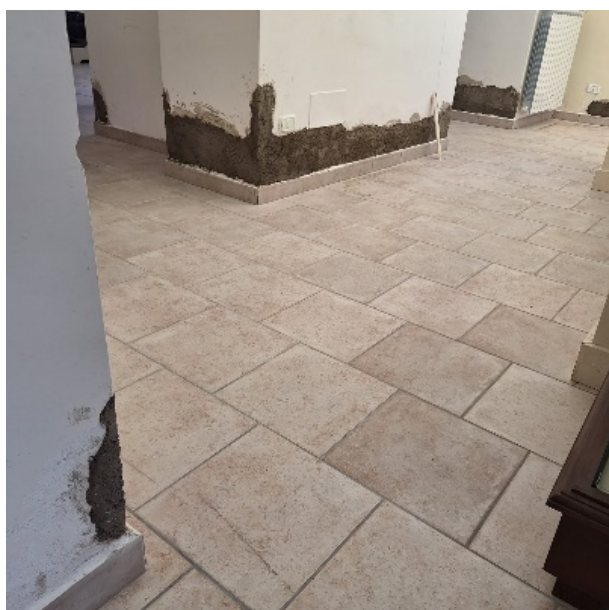
- **Risanamento delle porzioni murarie ammalorate**

A causa della cattiva aerazione dei locali, dell'effetto serra causato dalle grandi superfici vetrate non opportunamente schermate, delle infiltrazioni presenti all'imbocco delle pluviali e ai fenomeni di risalita capillare in numerosi punti l'intonaco risultava compromesso. Si è provveduto al risanamento attraverso la spicconatura dell'intonaco ammalorato e il rifacimento dello stesso mediante intonaco traspirante e antimuffa.

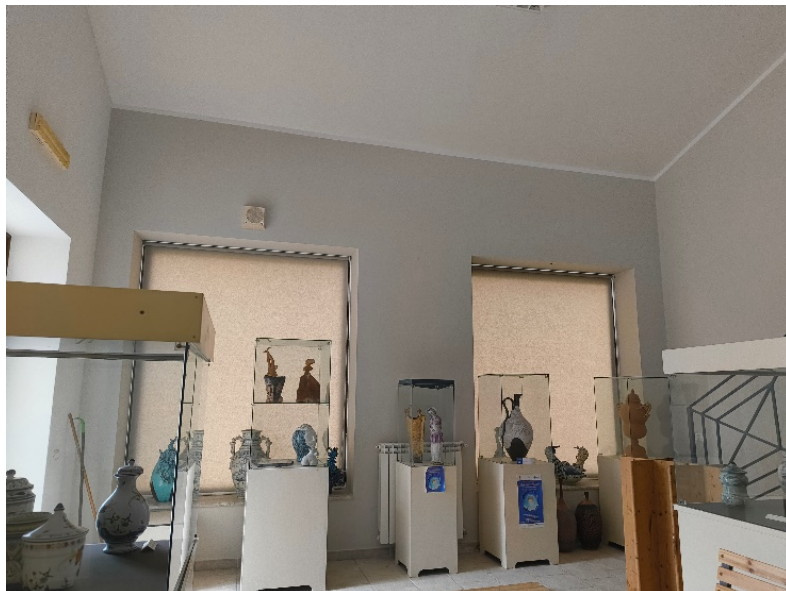
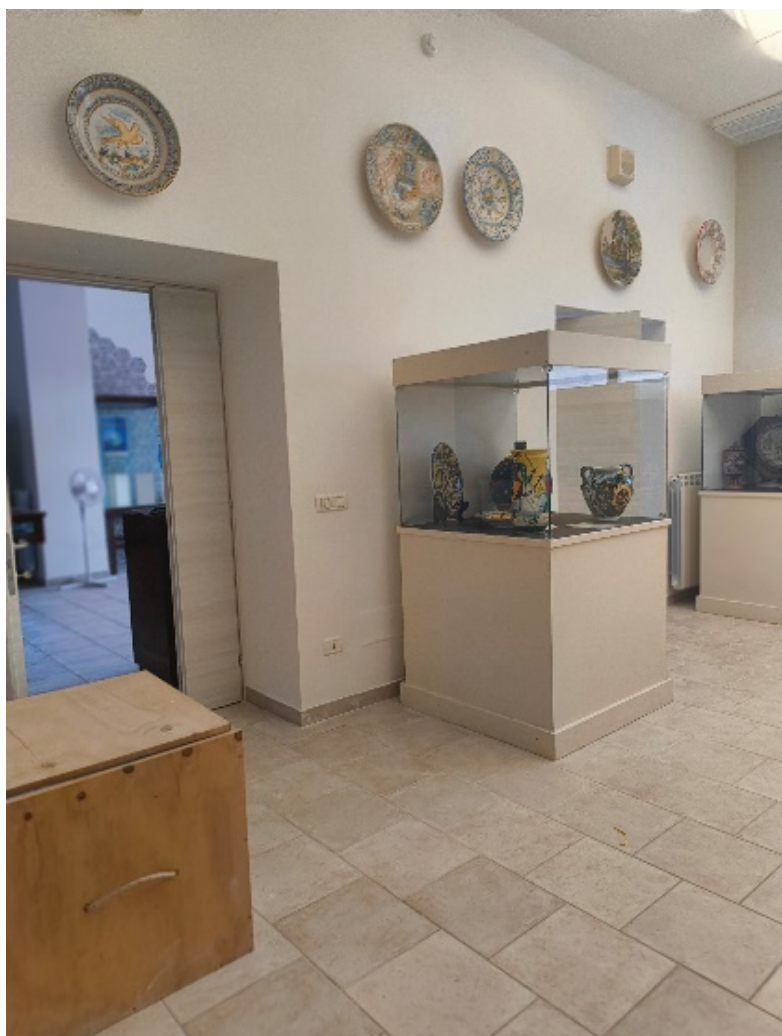
#### - Stuccatura, rasatura e tinteggiatura delle pareti

In tutti gli ambienti del fabbricato è stata effettuata la stuccatura, la rasatura e la tinteggiatura delle pareti e del soffitto;

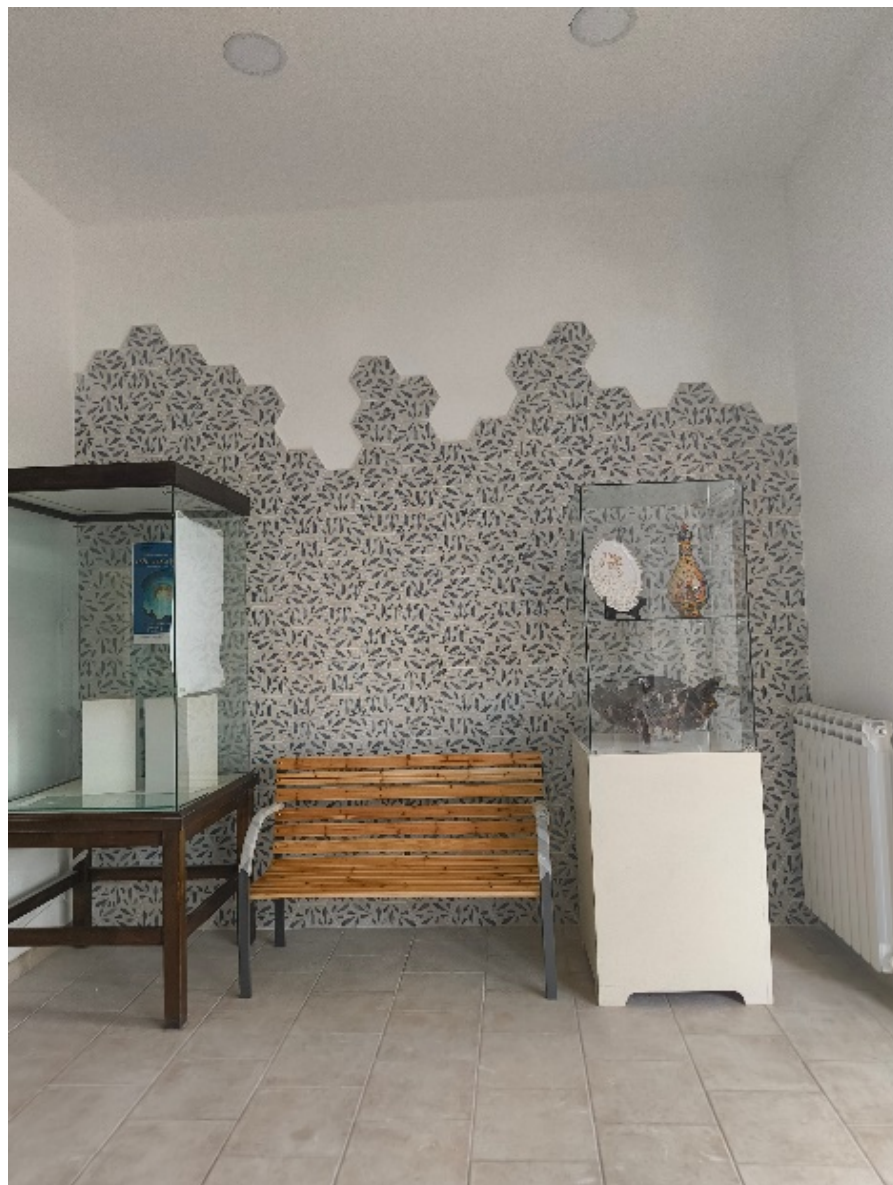
**- Decorazione della zona di ingresso con rivestimento in ceramica**

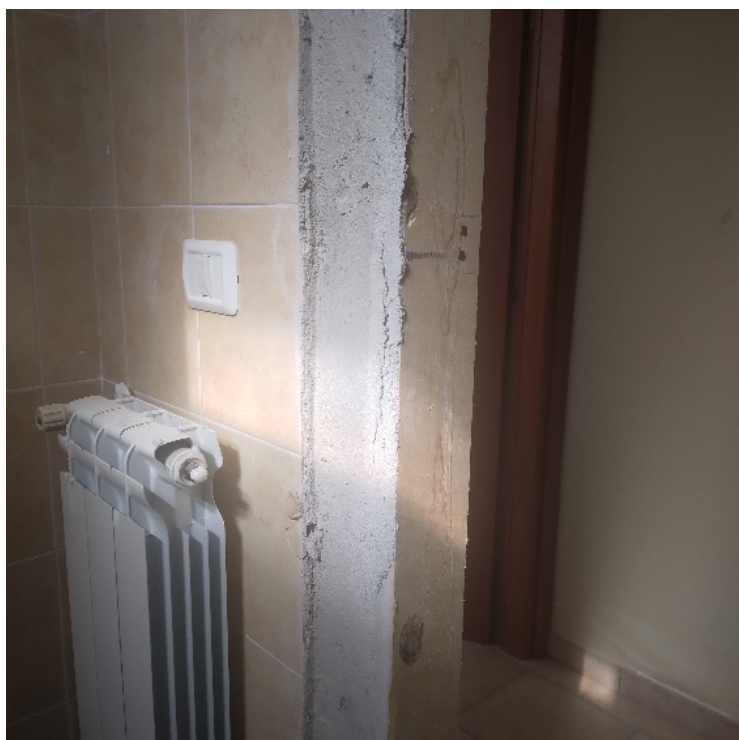
Nel bagno era prevista la sostituzione delle porte esistenti con analoghe del tipo scorrevole a scrigno in quanto le porte esistenti impedivano l'apertura completa a causa dell'intersezione con i sanitari.

Durante le lavorazioni non è stato possibile l'installazione della tipologia a scrigno a causa della presenza dell'impianto di riscaldamento ed elettrico.

Si è proceduto pertanto con la fornitura e la posa, in diversa posizione, di n. 2 porte a battente 700x210 in modo da permettere un'apertura completa e garantire la completa fruibilità dei servizi igienici.

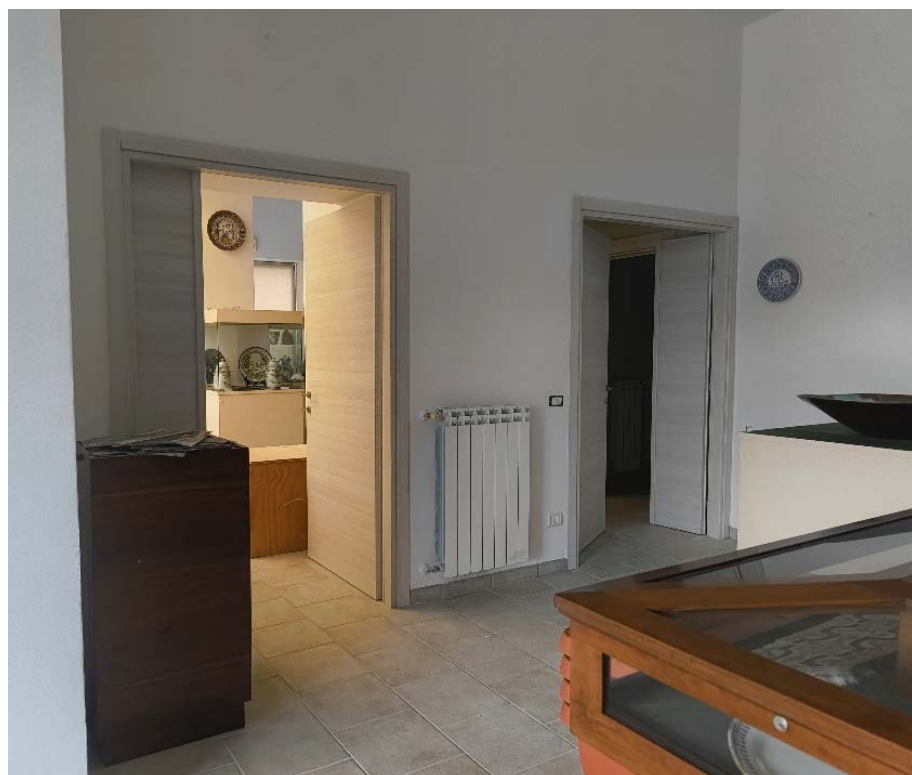
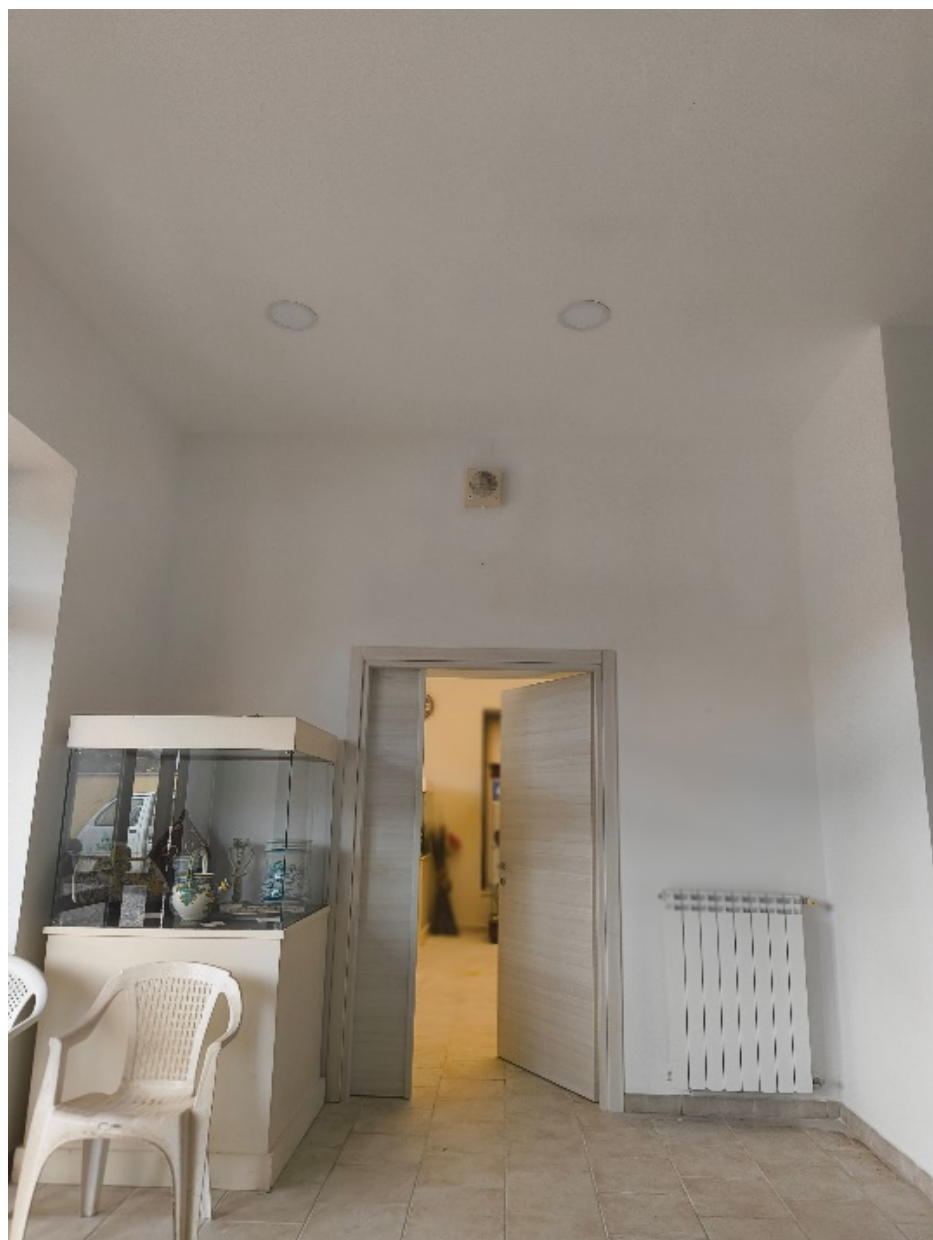
Anche nella zona di separazione tra le sale si è dovuto ricorrere alla tipologia a due ante battenti asimmetriche a causa della presenza dell'impianto di riscaldamento ed elettrico.
